Gezi Teknelerinin Batması Üzerine Bir Vaka Çalışması

*¹Hüseyin Yılmaz

¹Yıldız Teknik Üniversitesi, Gemi İnşaatı ve Denizcilik Fakültesi, Beşiktaş, İstanbul 34349 Türkiye

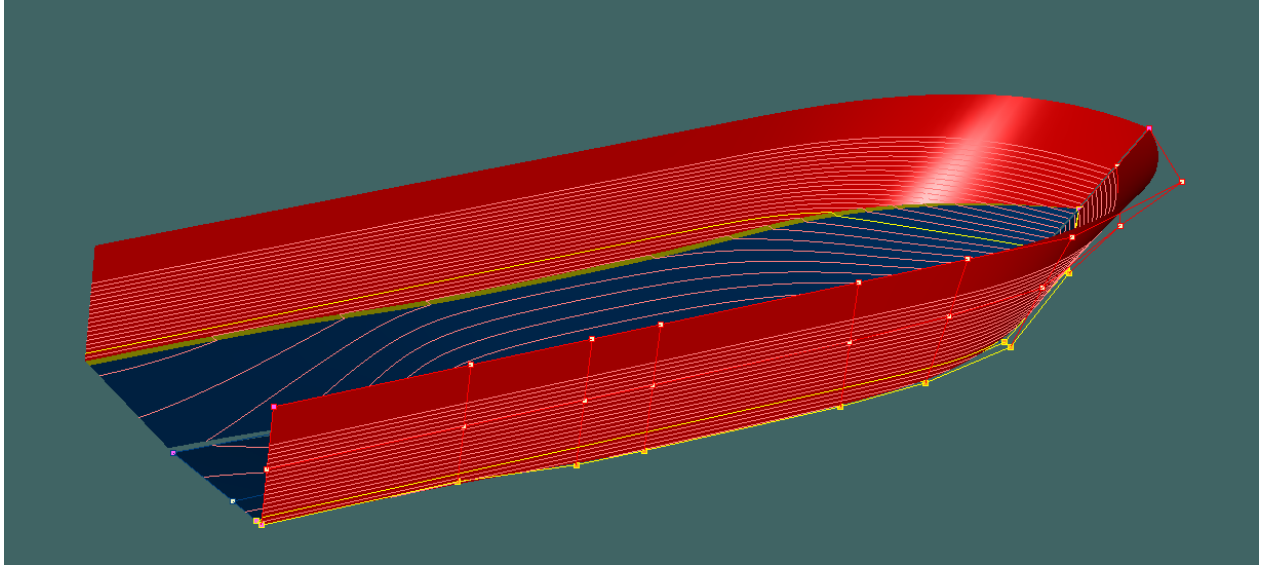
Şekil 2.1. Jenerik tekneye ait model

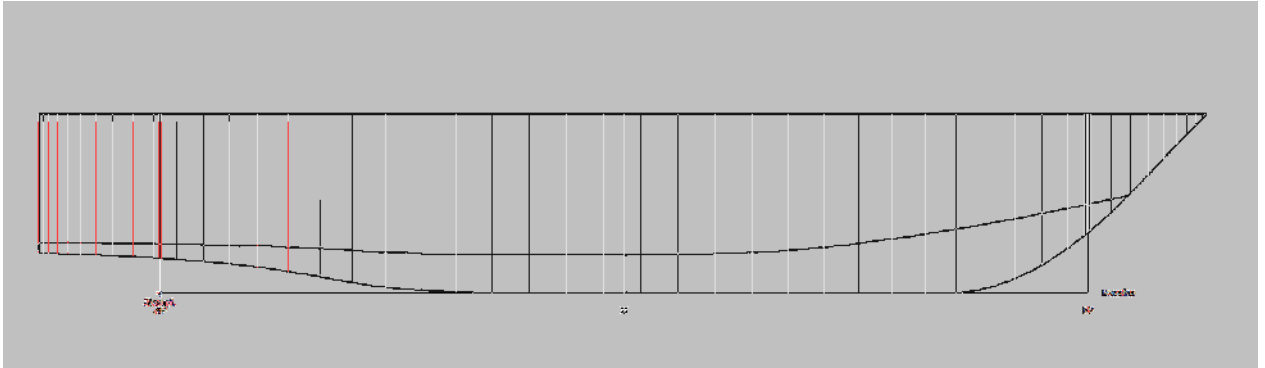
Őekil 3.1. Jenerik teknenin profil resmi

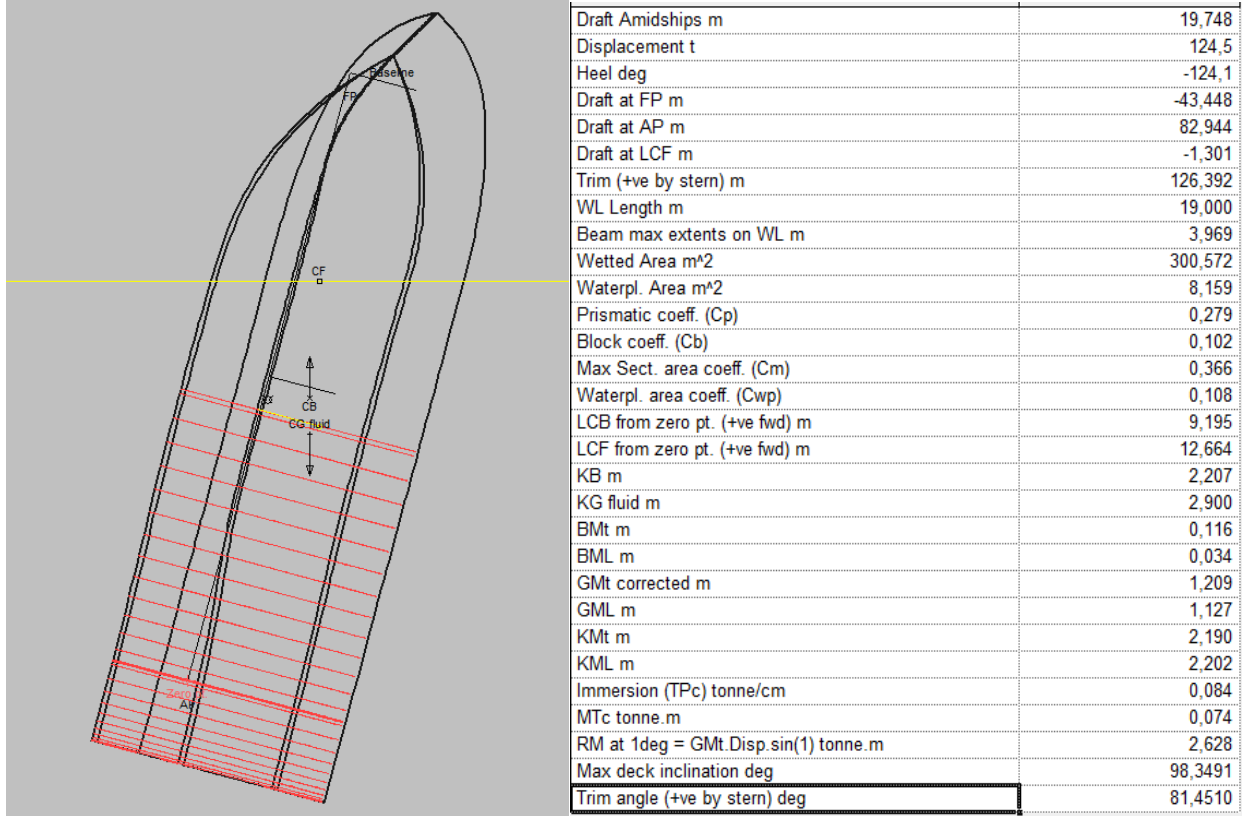
İkinci senaryo: Tekne tam yüklü kıç kapak açık ve kıç taraftan itibaren makine dairesi baş perdesine kadar su girişi olduğu varsayılmıştır. Bu durumda tekne aşırı derecede kıça trim yapmakta, aşırı atalet moment kaybindan ve serbest yüzey etkisinden dolayı tekne kıç üstü batmaktadır. Bu duruma ait stabilite hesap sonuçları ve teknenin durumu Şekil 3.3'te görülmektedir.

Şekil 3.3. Jenerik teknenin makine dairesi baş perdesine kadar su ile dolması (İkinci Senaryo)

Bu jenerik teknenin planlarından gemi kıç tarafında yer alan platformun hizasında yüklü su hattının olduğu, kaportanın ise aynanın tam ortasında yer aldığı ve küçük bir eşik yüksekliğinden sonra başladığı anlaşılmaktadır. Gemi kıç tarafında yer alan platformun, su hattının yaklaşık 25-30 cm üstünde olduğu görülmektedir. Özellikle dalgalı deniz durumunda, dalgaların kolaylıkla kıç ayna üzerine geleceği ve kaportanın açık olması durumunda ise içeri gireceği görülecektir. Kıç

kaportanın açılması ile engelsiz şekilde yoğun su girişi olacağı ve giren suyun engelsiz şekilde makine dairesi kış perdesine kadar büyük bir hacme dolabileceği tespit edilmiştir. Yürürlükteki mevzuata ve klas kurallarına göre gemide bulunan açıklıkların minimum eşik yükseklikleri en az 45 cm olmak zorundadır. Bu teknede bu kurala uyulsa bile kaportalar açıldığında olay anındaki deniz durumunda suyun kolaylıkla kaporta kapılardan makine dairesine ve geminin kış tarafındaki hacme dolacağı aşıkardır.

24 metrenin üzerindeki klaslı gemilere uygulanan kuralların güvenlikle ilgili kısımları 24 metrenin altındaki teknelere de uygulanmalıdır. Bunların başında kapı/kaporta eşik yüksekliklerinin sugeçmez şekilde kurallara uygun olması, kapı/kaporta açık uyarı ikazlarının mutlaka olması, teknelerin plan ve hesaplarının doğru şekilde yapıldığının etkin bir şekilde kontrol edilmesi.
