DEPREM VE ÇEVRESEL ETKİLER ALTINDAKİ YIĞMA BİNALARIN DAVRANIŞI

Barış Erdil^{1,*}, Fuat Korkut¹, Mahsum Aydın¹, Namık Yaltay¹

Anahtar Kelimeler: Yığma bina, deprem performansı, çevresel etkiler

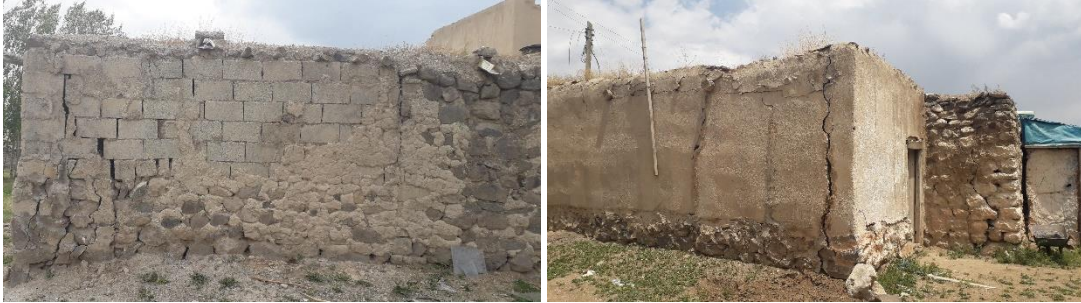
İncelenen yığma yapıların temelleri yukarıda belirtilen nedenlerden dolayı yeterince rijit değildir, çünkü moloz yığma duvarda kullanılan çamur harcı her yıl yağmur ve kar nedeniyle ıslak-kuru döngüleri ve donma-çözülme döngüleri nedeniyle bozulmaktadır. Bölgede bir yılda ortalama 104 gün boyunca

temeller ıslak olduğundan temeldeki harçlar sürekli olarak bozulmakta ve bağlayıcılık işlevini kaybetmektedir. Bir başka deyişle, bu olumsuz etkiler çamur harcını derzlerden yıkamaya zorlamaktadır.

Temeller, kagir yapının zemindeki kutu davranışından sorumlu olduklarından hem düzlem içi hem de düzlem dışı rijitlikleri önemlidir. Temel yeterince rijit değilse ve duvarların bireysel olarak ötelenmesine veya dönmesine sebep oluyorsa, köşelerdeki çekme gerilmeleri artacak ve duvar elemanlarının birbirlerinden ayrılmasına neden olacaktır. Temeldeki dönme ve öteleme sebebi ile ankastre mesnet kavramı zarar görerek mafsallı bir bağlantı oluşmasına yol açacaktır. Duvarlardaki çeşitli hasarların temeldeki dönme nedeniyle olduğu gözlenmiştir. Çevresel etkilerden kaynaklı olarak temeldeki çamur harcının zarar görmesi neticesinde oluşan bu hasarlar depremlerden önce de mevcuttu. Duvar elemanları temeldeki hareket sebebi ile döndüğünde, duvarın tabanını düzlem dışına çıkmaya zorlar ve düzlem dışı yer değiştirme çekme gerilmeleri oluşturur. Duvar çekme gerilmelerini taşıyamazsa ya harçta çatlaklar oluşur ya da her duvar elemanı ile harç beraber çatlar (Şekil 4).

Şekil 4. Temel hareketi sebebi ile gözlenen hasarlar

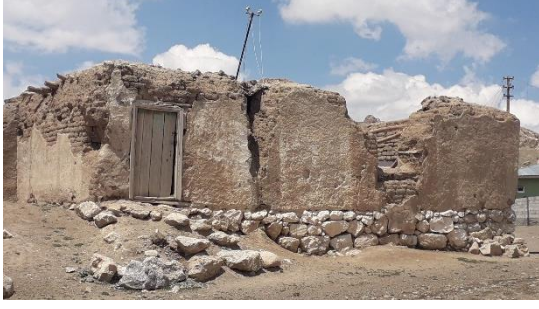
(a)

Daha önce belirtildiği gibi çatılar ahşap kütüklerden ve kalın toprak tabakalarından imal edilmiştir. Kütükler duvarlara sağlam bir şekilde bağlanmamış, bunun yerine sadece bazı duvar elemanlarının arasına yerleştirilerek hareket edebilen mafsallı bir bağlantı oluşturulmuştur. Sadece düşey yük durumu dikkate alındığında, ağır çatıların yüksek düşey yükler yüklediği ve basınç gerilmelerini artırarak yığma elemanlar arasındaki sürtünmeyi artırdığı söylenebilir. Bu, duvarlara olumlu bir katkı gibi görünse de deprem yüklemesinde çatının büyük kütlesi titreşir ve bu titreşim ahşap kütüklerin sözde kirişlerini yanıl yönde zorlar. Bu zorlama neticesinde duvar ötelenir ve ikinci mertebe momentleri altında ilave zorlamalar oluşur. Uç bağlantılardaki sürtünme yeterliyse, ahşap kütükler duvarları düzlem dışı deplasmanlara zorlar. Bu durumda iki olası eylem görülebilir: duvarın düzlem dışı rijitliği yetersizse, düzlem dışı yönde kısmi veya tamamen göçme kaçınılmazdır, ancak eğer duvarın düzlem dışı rijitliği yeterli ise (duvar kalınlığı 50 cm'den fazla ise) o zaman çatıda herhangi bir olumsuz etki görülmeyebilir. Bu durumda ahşap kütükler tek tek yer değiştirir ve duvarın üzerinden kayar ve düşer, nihayetinde duvar göçmeden çatı bireysel olarak göçer (Şekil 5).

Şekil 5. a) Çatı deplasmanı neticesinde hasar gören duvar, b) Kısmi çatı göçmesi

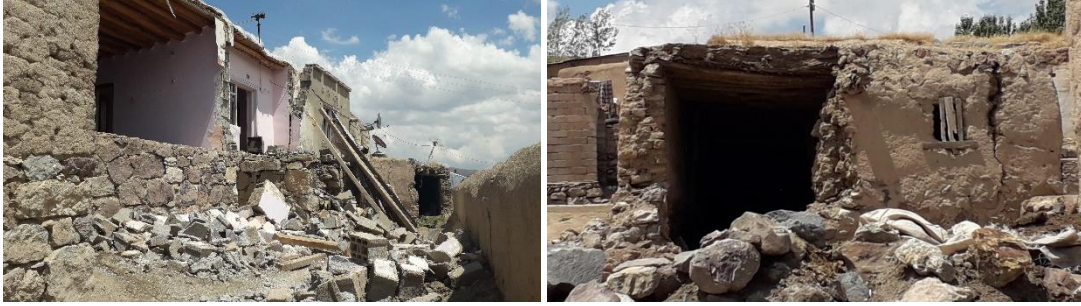
Bölgede gözlenen düzlem dışı göçmelerin çoğu, duvar narinliğinin yüksek olduğu (H/t 13-15 arasında), ve harcın duvarı enine duvarlara bağlamada yetersiz kaldığı duvarlarda gözlenmiştir. Bu binalarda, düzlem dışı yer değiştirme duvarların tamamen çökmesine neden olmuştur. Ancak yığma elemanlar arasındaki bağlantı artırılıp narinlik azaldığında (H/t 7'den küçük) enine duvarların katkısı artmış ve duvar kısmen çökmüştür (Şekil 6). Yığma yapılarda düşey çatı kuvvetinin önemli olduğu görülmüştür. Daha önce belirtildiği gibi, çatının ahşap kütükleri bir yönde hareket eder ve uçlarında duvarlara düşey kuvvetler uygular. Tek yönlü bir eleman olduklarından, karşılıklı iki duvara bağlanabilmekte diğer duvarlar ile bağlantı kuramamaktadırlar (Zamankhani ve Görün, 2011). Kütükler ile bağlantısı olmayan duvarların çatının düşey basınç kuvvetlerinden mahrum kaldıkları ve düzlem dışı doğrultuda serbestçe dönerek göçtükleri gözlenmiştir (Şekil 6).

Şekil 6. Düzlem dışı göçmeler

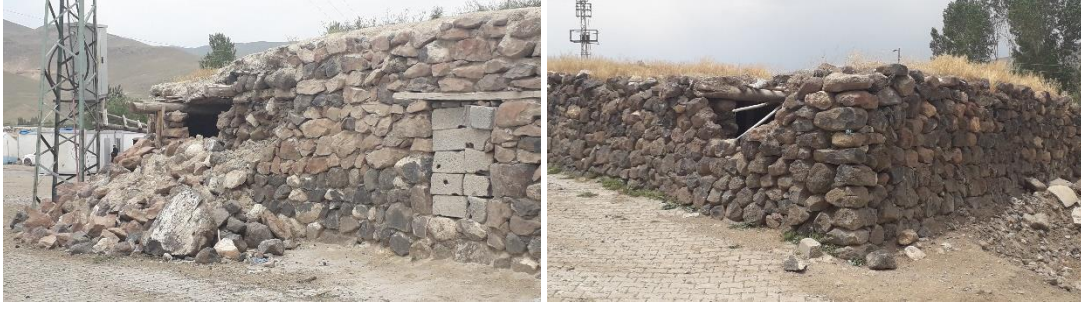
Ağır çatıların deprem sırasındaki yatay kuvvetlerinin duvarlara aktarılması neticesinde yeterli dayanıma sahip bazı duvarlarda köşe hasarları gözlenmiştir. Duvar, sismik hareket altında titreştiğinden, çatı nedeniyle üstten ve duvarın kütlesi nedeniyle duvar yüksekliği boyunca düzlem dışı doğrultuda yüklenir. Yukarıda belirtildiği gibi, kagir elemanlar arasındaki bağlantı yeterli değilse, düzlem dışı göçme kaçınılmazdır. Ancak, duvarlarda bağlantı yeterliyse, toplam göçme yerine kısmi göçme gözlenir. Şekil 7'de gösterilen binalarda, duvarların yeterli bağlantılara sahip olması, narinliğinin düşük olması ve harç mukavemetinin yeterli olması nedeniyle kısmi köşe göçmesi yaşanmıştır. Bağlantılar yeterli olmasına rağmen harcın çekme dayanımının düşük olması sebebi ile düzlem dışı kuvvetler nedeniyle çekme gerilmeleri gelişmiş ve kısmi göçme yaşanmıştır.

Şekil 7. Duvarlarda gözlenen köşe hasarları

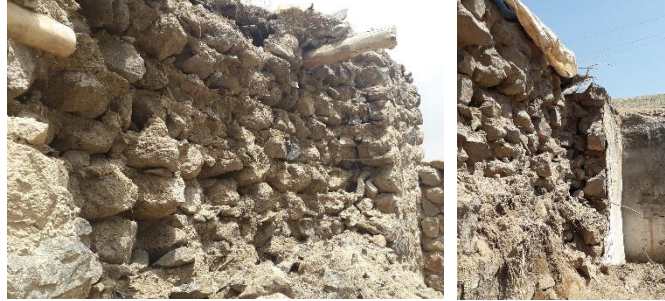
Çok cidarlı duvarlar genellikle yatay sismik yükler veya yüksek basınç kuvvetleri tarafından cidar ayrılmasına maruz kalır (Candela vd. 2016, Fonti vd. 2017). Her iki durumda da dış cidar ömrü boyunca çevresel etkilere maruz kaldığı için kısmi veya tam ayrılma çoğunlukla bu cidarda görülür. İncelenen bölge yılda yaklaşık 124 donma-çözülme döngüsüne maruz kalmakta ve yılın neredeyse 1/3'ünde yağmur veya kar yağ yağmakta, bu da ıslak-kuru döngülerin de büyük olduğuna işaret etmektedir. Bu olumsuz çevresel etkiler dış cidarlardaki harcın düzenli olarak hasar görmesine yol açmakta ve iç cidar ile bağlantıyı kademeli olarak zayıflatmaktadır. İç cidarın çatıdan aktarılan yükü taşıması, bu duvarda yığma birimlerin aderansını ve eğilme mukavemetlerini arttırdığı için bu bölgede hasar sınırlı düzeyde kalmaktadır. Cidarların ayrılmasının bir başka nedeni de cidarları birbirine bağlayan ve kesme kuvvetlerini taşıyan bağlantı taşlarının (kesme kamalarının) yeterli düzeyde veya hiç olmamasıdır (Şekil 8).

Şekil 8. Duvar dış cidarında gözlenen hasarlar

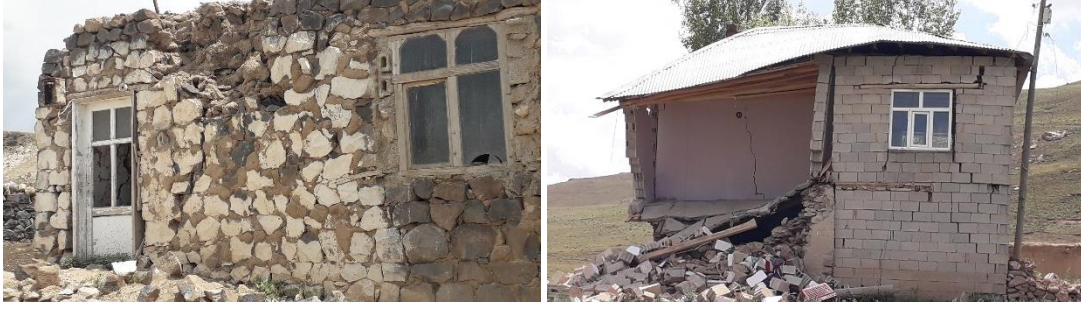
Bir yığma duvarın düzlem içi kapasitesi, düzlem dışı kapasitesinden daha büyük olduğundan, inceleme yapılan köylerde düzlem içi göçmelerin yaygın olmadığı tespit edilmiştir. Şekil 9'da verilen resimler bazı düzlem içi hasar örneklerini göstermektedir. Görüldüğü gibi diyagonal kesme çatlaklarında düzlem içi hasarlar görünür hale gelmiştir. Duvarlar yeterli düzlem dışı kapasiteye sahipse, düzlem içi hasar görünür hale gelir ve duvarda (özellikle açıklıklar arasındaki duvar segmentlerinde) X-çatlakları gelişir veya duvarlarda kademeli veya sürekli diyagonal kesme çatlakları belirginleşir. Bazı durumlarda, yüksek düzlem içi deformasyonlar, duvarın düzlem dışı yönde kısmen çökmesine neden olur (Şekil 9).

Şekil 9. Düzlem içi doğrultuda gözlenen hasarlar

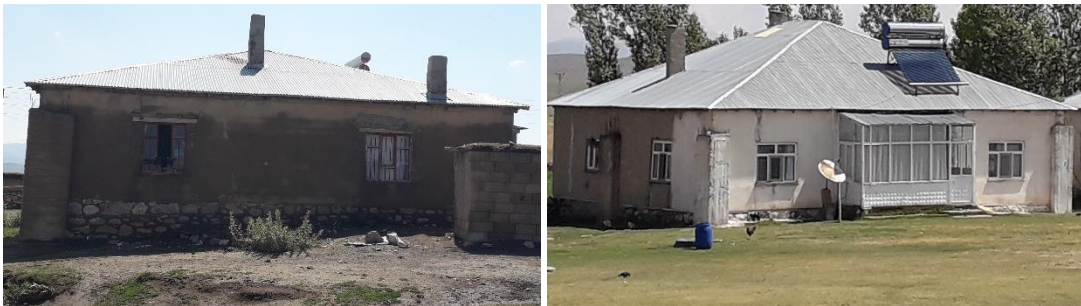
Gözdeğmez köyündeki yerel halk çevresel etkilerin binalarına olan etkisini sürekli gözlemlenmeleri neticesinde bina köşelerinin sürekli çatladığını ve bu çatlakların yıldan yıla genişlediğini fark etmişlerdir. Bazı yöre halkı, kireç veya çamur esaslı harçlarla duvarların köşelerindeki bağlantıları onarmaya ve artırmaya çalışmıştır. Ancak köşelerde önemli yapısal müdahaleler yapanlar da vardır. Bu uygulamalara bir örnek Şekil 10'da verilmiştir. Şekilden görüleceği gibi bina köşesine L şeklinde betonarme kolonlar ekleyerek çatlayan duvar köşesi sağlamlaştırılmaya çalışılmıştır. Bazı binalarda ilave kolonlar duvar orta açıklığına dışarıdan destek vermek amacıyla yapılmıştır.

İlave kolonlar için herhangi bir mühendislik hesabı olmamasına rağmen, bu binaların yeterli davranış gösterdiği tespit edilmiş ve depreme bağlı herhangi bir hasar gözlenmemiştir. Bunun nedeni, yanal dayanım ve rijitlikteki artışa ve ayrıca duvarın kısmen sınırlandırılmasına bağlanabilir. Ayrıca depremlerin PGA seviyesinin düşük olması da bir diğer nedendir. Güçlü bir deprem sırasında bu güçlendirilmiş binaların davranışı hala tartışmalıdır çünkü her köşeye kolon eklenmezse, burulma düzensizliği tetiklenebilir ve güçlendirilmemiş köşelerde ek kesme kuvvetleri gelişebilir.

Şekil 10. Lokal olarak güçlendirilen binalar

- Hasar gören binaların yanı sıra bazı binaların köşelerde lokal olarak güçlendirildiği gözlemlenmiştir. Duvarların yanal kapasitesini artırmak için çatıya duvar köşelerine L şeklinde betonarme kolonlar eklenmiş ve yaşanan depremlerde bu binalarda önemli bir hasar meydana gelmediği için düşük depremsellik için yeterli bir güçlendirme oldukları görülmüştür.
