Heyelan Bölgesinde Yer Alan Tescilli Yapıları Koruma Önerisi: Germiyan Kilise Örneği

¹ Hatice Çiğdem Zağra ² Hüseyin Uğur Özcan

¹ İstanbul Rumeli Üniversitesi, Sanat Tasarım ve Mimarlık Fakültesi, Mimarlık Bölümü, İstanbul, Türkiye

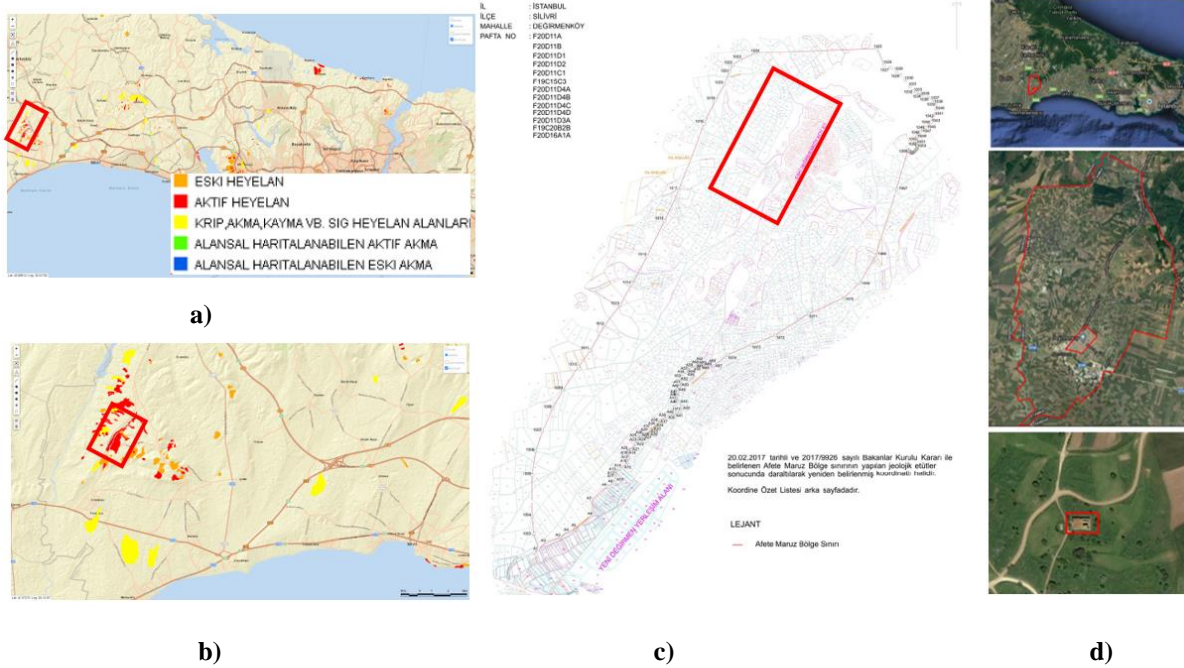
Günümüzde, Şekil 1a'da kırmızı ve sarı ile belirtilen kısımlarda hala aktif heyelanlar bulunmaktadır. Koçak'ın [17] "Silivri-Eski Çantaköy civarının mühendislik jeolojisi ve bölgedeki heyelanların yeniden yerleşim yönünden irdelenmesi" çalışmasında: Şekil 1b ve 1c'de kırmızı ile işaretlenmiş alanın genç tortullar içerdiğini, alanın Danışmen formasyonunda olup, eğimleri fazla olan alanlarda, yüzey ve yer altı sularının heyelana sebep olduğunu belirtmektedir.

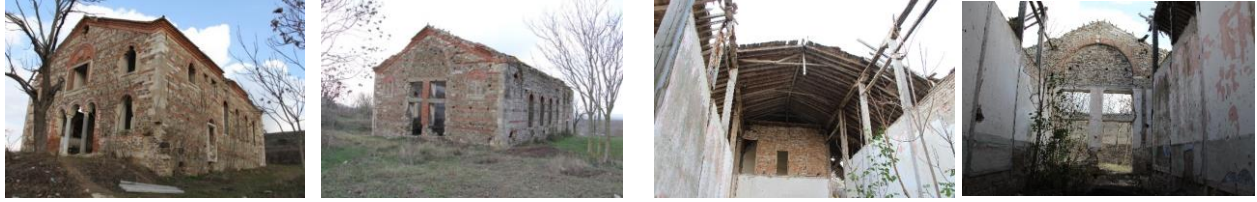
Şekil 4. a. Batı Cephesi, b. Doğu Cephesi c. Narteks Bölümü d. Apsis Bölümü

Kilisenin beden duvarları heyelanda sağlam kalabilmiş fakat uzun yıllar kullanılmadığı ve bakılmadığı için çatısı yıkılmış ve pencere doğramaları yok olmuştur. Bu durum yapıyı fiziksel çevre koşulları karşısında savunmasız bırakmıştır. Günümüzde okul döneminden kalan muhdes duvarlar ve betonarme yıkılmış merdiven bulunmaktadır. Doğuda bulunan apsisin dairesel formu yok olmuş, batıda yer alan narteks tahrip olmuştur. Yapı zemin kat ve birinci kattan oluşmaktadır. Fakat ikinci katın döşemeleri günümüze ulaşmamıştır. Ahşap tavanın kaplamasının çok az bir bölümünün izleri bulunmaktadır. Beden duvarlarında strüktürel çatlaklar görülmüştür. Kilise genel olarak harap haldedir.

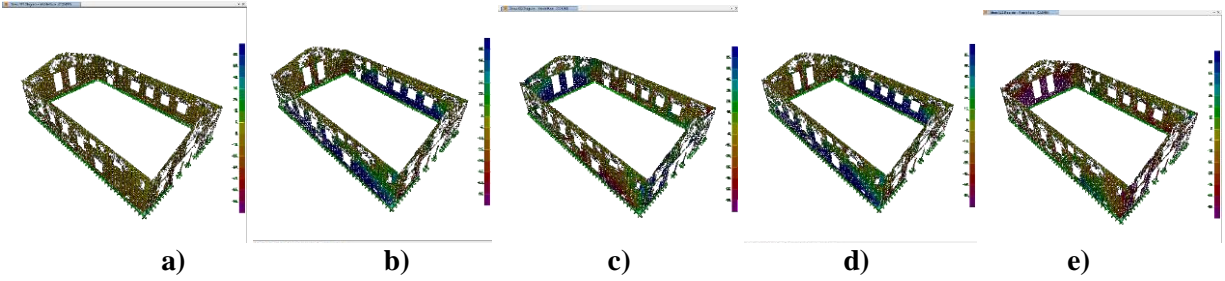
Kilisenin yapısal analizi denklem 1,2 ve 3'de belirtilen yük kombinasyonlarına göre SAP2000 programı kullanılarak yapılmıştır. Yapıdaki düğüm noktalarında ve taşıyıcı elemanlarda elde edilen kuvvetlerin, gerilmelerin ve ötelenmelerin tek tek yorumlanması zordur. Bu sebeple, SAP2000 programının ürettiği Şekil 5'de görüldüğü gibi renk kodları ve gerilme haritaları ile analiz sonuçları yorumlanmıştır. Yapı için alınan en büyük ivme değeri 0,617 g'dır. Zemin değeri ZE'ye göre hesap edilmiş olup en elverişsiz şartlara göre analiz yapılmıştır. Yapının tablo 2'de olduğu şekilde düşey yükler ve deprem yükleri altında davranışı incelenmiştir. Tarihi yapılarda örnek malzeme almak her zaman mümkün olmadığından tablo 1c'de yer alan deprem yönetmeliğinin [30] ilgili emniyet gerilmeleri kullanılarak hesaplamalar yapılmıştır.

Yapının strüktürel performansını belirlemek için yapılan sonlu elemanlar analizinin, SHELL elemanlarında hesaplanan gerilmelerden, her elemanın kendi yerel eksenine göre düşey doğrultuda (SAP2000 programının formatına göre S22 olarak tanımlanan) meydana gelen çekme veya basınç gerilmeleri ile (SAP2000 programının formatına göre S12 olarak tanımlanan) kesme gerilmeleri yapının dayanımı hakkında en açıklayıcı sonucu vermektedir. Aşağıdaki Şekil 5'de duvarlarda x ve y yönlerinde düşey + deprem yüklemesi sonucunda düşey doğrultuda düzlem içi gerilme dağılımı gösterilmiştir.
