Kalın Kesitli 5083 Serisi Alüminyum Alaşımlarının Kaynağında Yüzey İşlemler ile Gaz Porozitesi Ve Pasolar Arası Birleşme Sorununun Giderilmesi

Özet

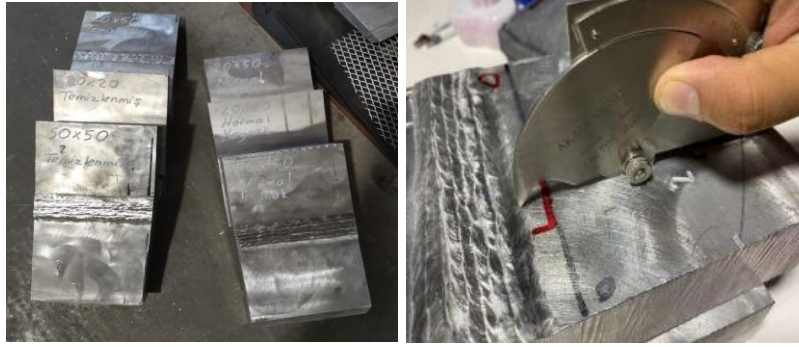
Şekil 2. Kaynak işlemi sonrası makro görüntüler ve görsel kontrol

Şekil 2 de kaynak işlemi sonrası farklı kalınlıklarda plakaların kaynaklı birleştirilmesi sonrasında makro görüntüleri ve görsel kontrolü esnasında bir görüntü sergilenmektedir. Kaynak dikiş profili ve geometrisi kontrol edilmiştir. Kaynağın başarılı bir şekilde gerçekleştirildiği ve şartnamelere uygun profilin elde edildiği tespit edilmiştir.

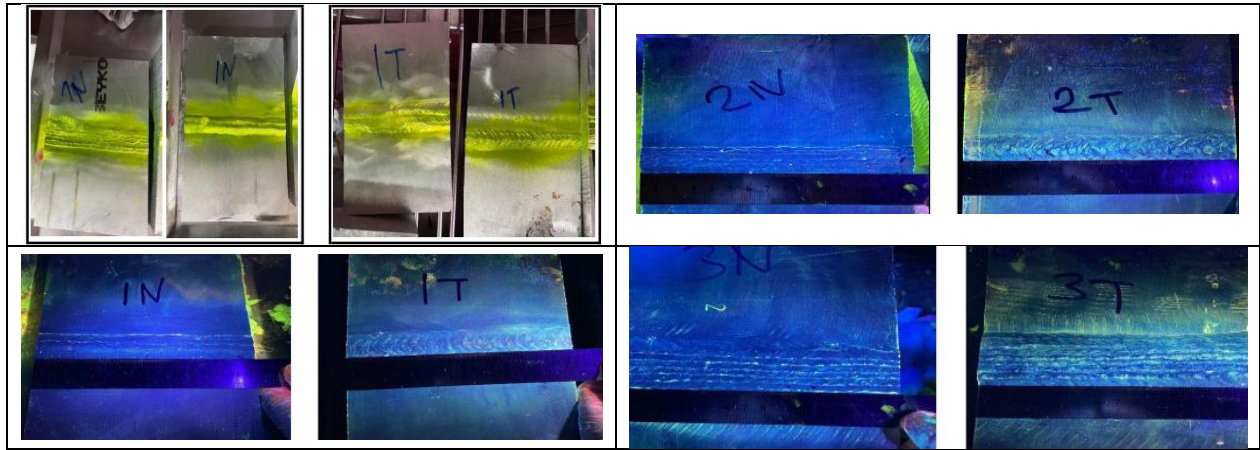
Şekil 3. Sıvı penetrant test görüntüleri

Parçaların mekanik ön yüzey işlem yapılmamış 1N (20mm) ve mekanik yüzey temizleme işlemi yapılmış 1T (20mm) parçası muayene edildiğinde her iki parçada görsel muayene sonuçlarının standard limitler içinde olduğu görülmüştür. Akabinde yapılan sıvı penetrant testi sonuçları da her

iki parçada da kabul seviyesinde kaynak kep ve kök bölgesinde porozite tespit edilmiş ancak mekanik temizlik yapılan parçada yapılmayan parçaya göre daha az sayıda ve daha küçük çaplarda süreksizlik olduğu gözlemlenmiştir. Radyografik test sonuçları da penetrant muayenesinde olduğu gibi kabul seviyesinin içerisinde yine mekanik temizlik yapılan parçada yapılmayana göre daha az porozite olduğu tespit edilmiştir. 1T kodlu numunede porozite oranı %0.5 seviyesine yakın olup, 1N parçada ise yaklaşık %1 oranında porozite tespit edilmiştir (Şekil 4). Ön yüzey temizleme işleminin 20mm kalınlıkta plakalar için kaynak pasoları arasında birleşme bölgesinin kalitesinin artırılmasında etkin sonuç verdiği gözlenmektedir.

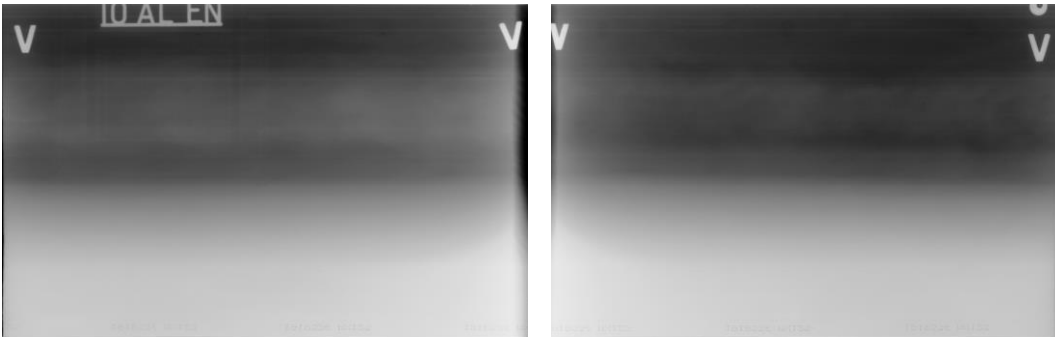
Şekil 5. Radyografik muayene filmleri (2N-2T)

Şekil 5.de röntgen filmi 20mm parça ile 50mm parça alın kaynağı yapılmış numunelerin görüntüsüdür. Parçaların mekanik işlem yapılmamış 2N ve mekanik işlem yapılmış 2T parçası muayene edildiğinde her iki parçada görsel muayene sonuçları arzulanan sınır değerler aralığında olduğu tespit edilmiştir. Fakat malzeme kalınlığı artmaya başladıkça görülüyor ki kabul seviyesi içerisinde olmasına rağmen bir önceki test parçasından daha fazla sayıda ve yoğunlukta porozite olduğu tespit edilmiştir. Yine penetrant muayenesini doğrularcasına RT muayenesinde de kabul seviyesinin içerisinde olmak kaydıyla porozite sayısında artış görülmektedir. RT muayenesinde 2T parçada yaklaşık %1 oranında porozite gözlenirken, 2N parçada ise %1,5 oranı seviyesinde porozite olduğu gözlemlenmiştir.

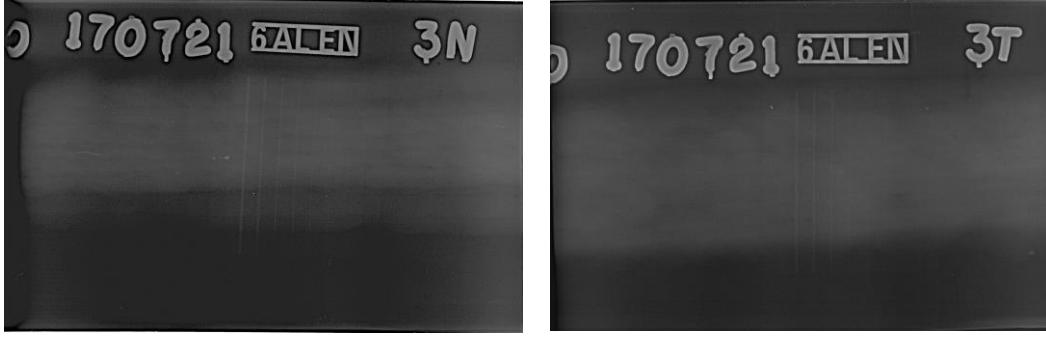
Şekil 6. Radyografik Muayene Dijital Görüntüler (3N-3T)

3.Grup test plakalarında malzeme kalınlığı bir önceki test parçalarına göre artırılarak 50mm-50mm malzemelere alın kaynağı yapılmış ve tahribatsız muayene gerçekleştirilmiştir (Şekil 6). Yine 3N

adlı parçaya mekanik işlem uygulanmadan 3T adlı parçaya mekanik işlem uygulanarak yapılan kaynaklarda RT muayenesine bakıldığında 3T parçada %1 Şekil 5 de olduğu 3N parçada ise %2 olduğu görülmüştür. Mekanik işlem uygulanarak yapılan kaynakta yapılmayana göre daha az düzenli dağılmış porozite RT filmlerinde görünmektedir. Malzeme kalınlığından kaynaklanan filmleri radyografi tekniğindeki görüntü kaybını engellemek adına bu parçalarda ileri radyografi tekniği olan CR (Computed Radiography) kullanılmıştır.

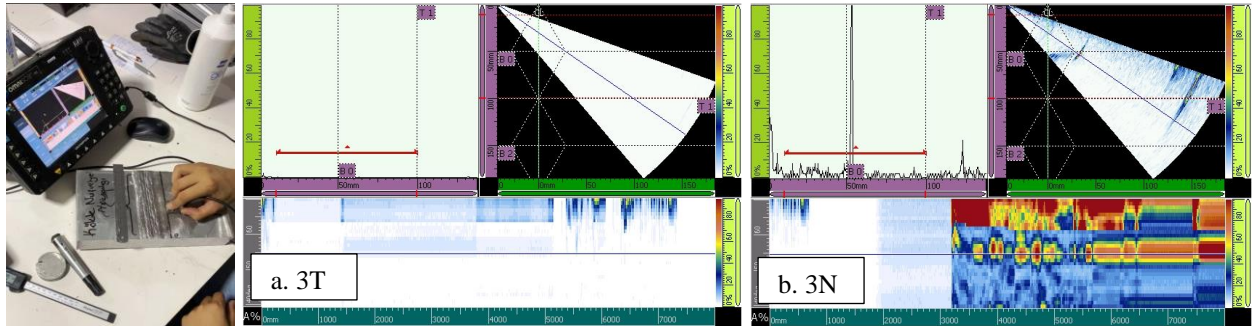
Şekil 7. Ultrasonik fazlı dizi (phase array) incelemeleri

UT-PA (Ultrasonik Phased Array) tekniğinin kullanım tercihini etkileyen faktörler; konvansiyonel ultrasonik muayene yöntemine kıyasla çoklu kristalle seslerin istenen açılar ile oluşturulabilmesi ve belli bölgelere odaklama yeteneği sunması sebebi ile daha hassas sonuçlar elde edilebilmesi, kalın malzemelerde konvansiyonel yöntem göre prob salınım mesafesinden bağımsız olarak kontrolün gerçekleştirilebilmesidir (dolaylı olarak daha hızlı muayene olanağı) [5-6]. Parçalar üzerinde nüfuziyetsizlik taraması için gerçekleştirilen ileri ultrasonik muayene tekniklerinden biri olan PA (Phased Array-Fazlı Dizi) tekniği ile gerçekleştirilen kontrollerde; (Şekil 7) 1N-1T, 2N-2T ve 3T kodlu parçalarda sadece muhtelif sayıda lineer olmayan, gözenek tarzı ancak değerlendirmeye almayı gerektirmeyecek küçüklükte bulgulara rastlanırken, 3N kodlu 50mm kalınlığındaki parçada ergime noksanlığı olarak tanımlanabilecek lineer bir süreksizliğe rastlanmıştır. Kaynaklı imalat kabul kriterleri bu tip bir süreksizliğe müsaade etmemektedir. Şekil 8 de kaynaklı birleştirmelerde tespit edilen porozite oranları sergilenmektedir.
