KÜTAHYA İLİ KENT İÇİ OTOBÜS DURAKLARININ TS 11783 STANDARINDA UYGUNLUĞU VE ERİŞİLEBİLİRLİĞİNİN İNCELENMESİ

EVALUATION OF THE ACCESSIBILITY AND COMPLIANCE OF KUTAHYA URBAN BUS STATIONS WITH TS 11783

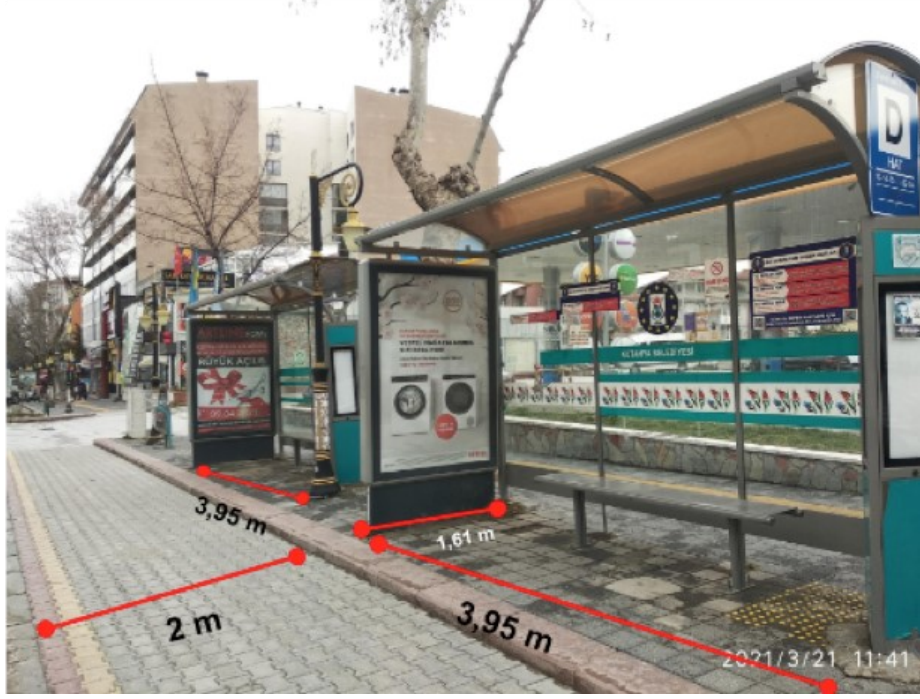
Şekil 1. 0706 nolu durak ölçüleri

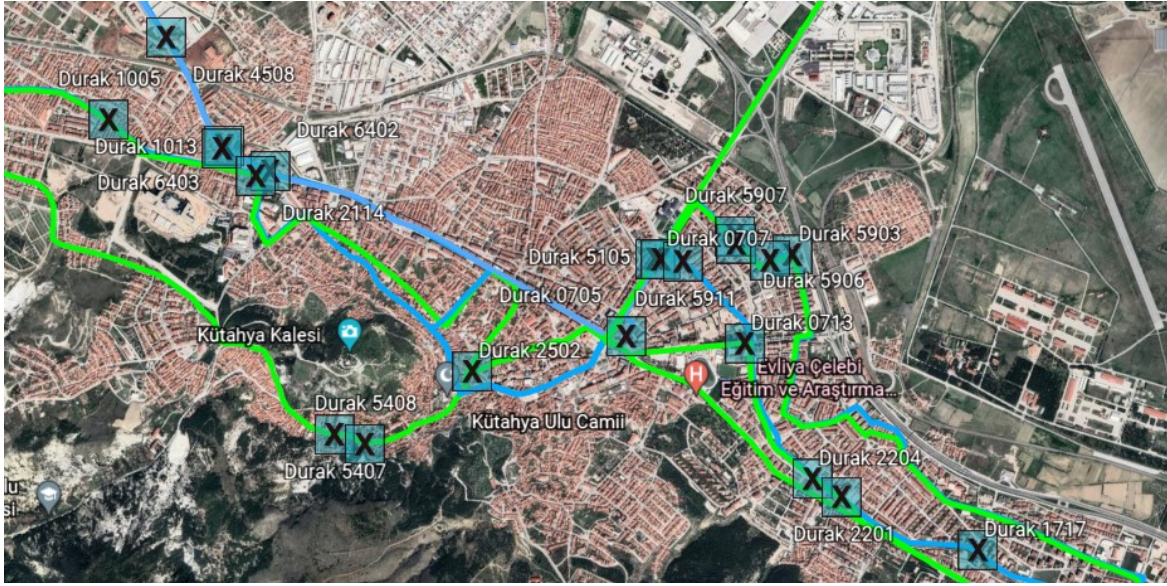
Kütahya Belediyesi'nden alınan otobüslerin yol güzergahları ve durakların harita üzerinden belirtildiği dosya (Şekil 3) ile, üzerinde çalışma yapılan durağın, genel olarak ilçe içerisindeki durumu ve konumu elde edilen bilgiler arasındadır. Bu harita bilgisinin ekran görüntüleri alınıp hazırlanan veri setine eklenmiştir.

Şekil 3. Kent içi otobüs hat güzergahlarının ve durak konumlarının bir kısmı

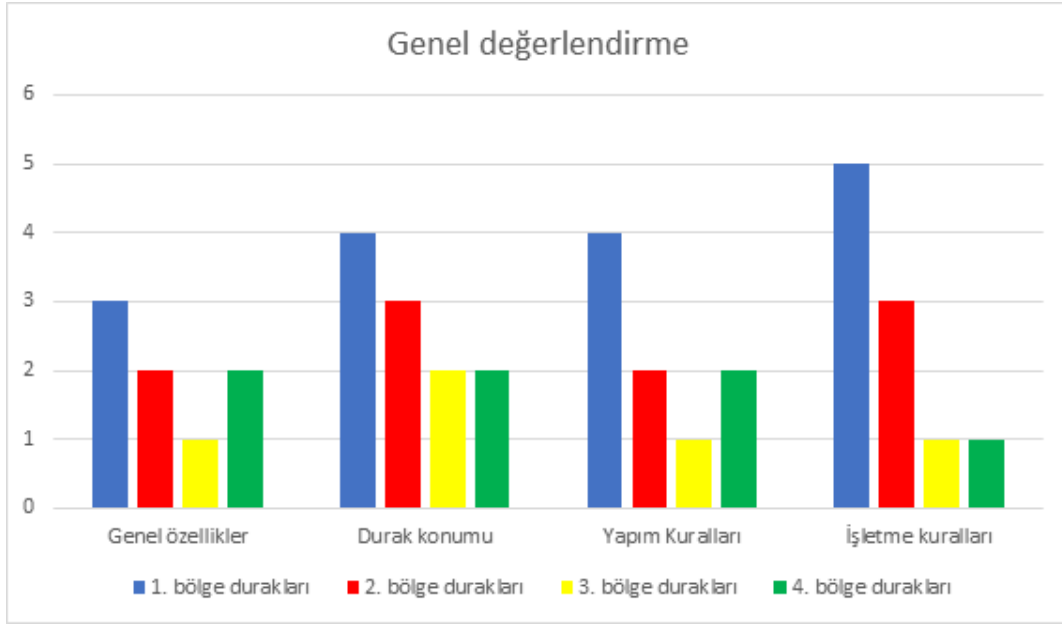
Erişilebilirlik kapsamında yapılan değerlendirmede durakların çok büyük bir kısmı gerekli standartları sağlamamaktadır. Durak çevresinde hissedilebilir yüzey kullanımı ve engelli rampası sadece belirli duraklarda görülmektedir. Tüm bu değerlendirmeler Tablo 2’de özet olarak sunulmuş, bölgelerdeki durakların değerlendirme kriterlerini sağlama yüzdeleri de verilmiştir. Ayrıca, değerlendirme kriterlerinin gruplar bakımından durumu ise Şekil 4’te sunulmuştur.

Şekil 4. Durakların kriter grupları üzerinden grafiksel değerlendirmeleri
