## 6 Şubat 2023 Depremlerinin Yapı Stoku Açısından Diyarbakır Kent Merkezindeki Etkileri ve Yıkılan Binaların Erişilebilirlik Analizi

<sup>1</sup>Gizem ARSLAN, <sup>\*1</sup>Beyhan İPEKYÜZ, <sup>1</sup>Gülay YALÇIN BAYAR  
<sup>\*1</sup>Mühendislik Fakültesi, İnşaat Mühendisliği Bölümü, Dicle Üniversitesi, Türkiye

## Impacts of the February 6, 2023 Earthquakes on the Building Stock in Diyarbakır City Center and Accessibility Analysis of Collapsed Buildings

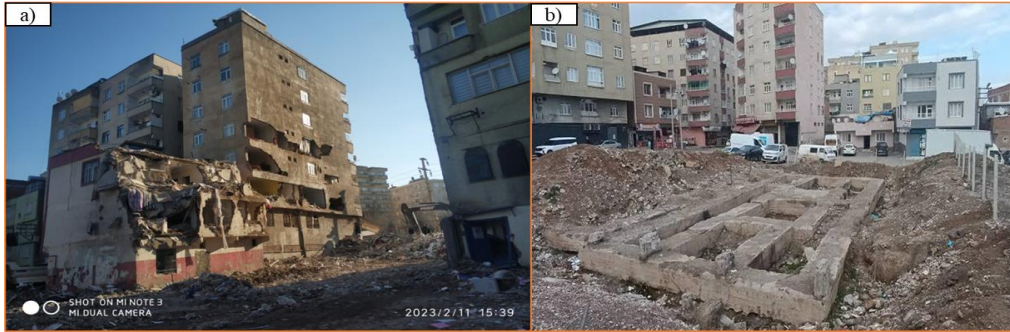
Dünder Apartmanı, 1992–1999 yılları arasında kaçak olarak inşa edilmiş, 2010'da imar planına dahil edilmiştir. Binanın zemin katları ticaret, üst katları konut olmak üzere toplam 10 katlı olduğu belirlenmiştir. Belediye arşivinde bu yapıya ilişkin herhangi bir kayıt bulunmamaktadır. Ayrıca, 2013 ve 2014 yıllarında çıkan yangınlar sonrasında, yapının taşıyıcı sisteminin zarar görüp görmediğine dair hiçbir inceleme yapılmamış ve yapı kullanılmaya devam edilmiştir [7]. Yapının deprem sonrası durumu Şekil 4'te verilmektedir.

Şekil 4. Dünder Apt. a) deprem sonrası durumu b) yapının mütemadi temel durumu [5]

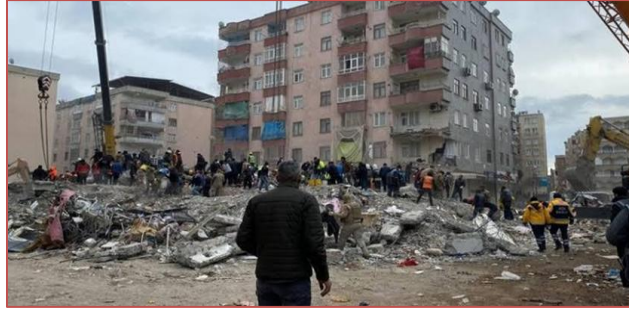
Yoldaş Apartmanı, 1994 yılında inşa edilmiştir. Yapıya ilişkin belediye arşivinde hiçbir kayıt bulunmamaktadır. Karot numuneleri üzerinde yapılan incelemelerde, beton dayanımının, 1975 Deprem Yönetmeliği'nde tanımlanan en düşük sınıfın dahi altında kaldığı görülmüştür. Betonarme imalatların hem TS 500 hem de 1975 yönetmelik hükümlerine aykırı olduğu, ayrıca yapı kullanım izin belgesinin bulunmadığı tespit edilmiştir [7]. Tüm bu olumsuzlukların bir sonucu olarak apartman deprem anında yıkılmıştır (Bkz. Şekil 5).

Şekil 5. Yoldaş Apt. deprem sonrası durumu [5]

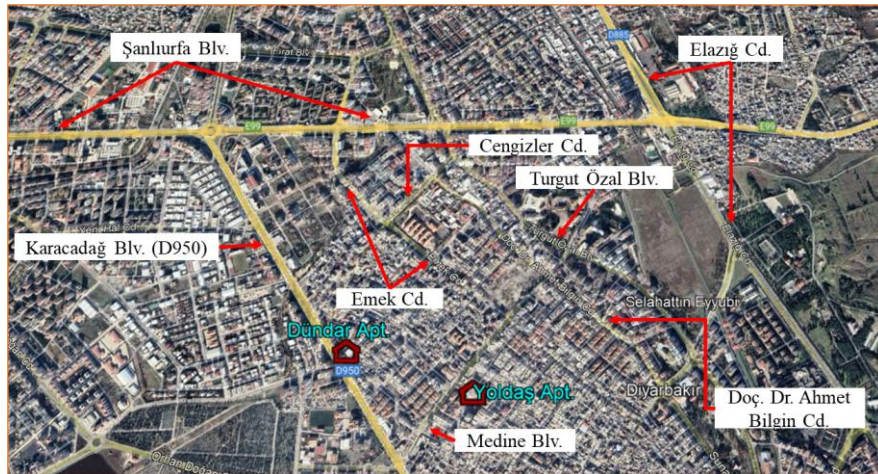
Şekil 6'da gösterilen dağılım incelendiğinde, Dünder ve Yoldaş Apartmanları'nın konumu, çevresindeki benzer risk profiline sahip yapılarla birlikte değerlendirilmelidir. Bu durum, sadece bu iki yapının değil, tüm mahallenin afet riski altındaki kentsel dokusunun bütüncül biçimde ele alınmasını zorunlu kılmaktadır. Bu bağlamda, bölgedeki müdahale süreçleri, yalnızca yıkılan yapılara değil, benzer yapı karakteristiğine sahip diğer binalara yönelik de risk temelli bir değerlendirme ve güçlendirme stratejisi gerektirmektedir.

Şekil 6. Yıkılan binaların kent merkezindeki konumları ve ana yol güzergahlarına göre durumları

Bu apartmanların çevresinde Diyarbakır'ın önemli ulaşım arterlerinden biri olan Karacadağ Bulvarı yer almakta, bu durum bölgenin hem ulaşım hem de acil müdahale açısından stratejik önemini artırmaktadır. Ayrıca bu alan içerisinde bulunan Medine Bulvarı, Emek Caddesi, Cengizler Caddesi ve Doç. Dr. Ahmet Bilgin Caddesi gibi ikincil ulaşım yolları ile bağlantılı konumdadır. Bu yollar, mahalle içi erişimi sağlayan, hız limitinin görece düşük olduğu ve daha çok yerel trafik tarafından kullanılan kentsel yollar niteliğindedir. Afet sonrası müdahalelerde ulaşımı kolaylaştırma potansiyeli taşımalarına karşın, sokak dokusunun düzensizliği, park edilmiş araçların fazlalığı ve yolların darlığı, arama-kurtarma faaliyetlerinin sahada karşılaştığı en büyük engellerden biri olmaktadır. Yakın çevrede eğitim kurumları, semt pazarları, sağlık ocakları ve küçük ölçekli ticari alanlar yer almakta olup, bu yapıların çoğu da benzer dönemlerde inşa edilmiş, betonarme yapılardan oluşmaktadır. Aynı zamanda bölgedeki yapı stokunun büyük bölümü, 1999 Marmara Depremi sonrası yürürlüğe giren yapı yönetmeliklerinden önce inşa edildiği için depreme karşı dayanıksız olma riskini taşımaktadır.
