Enerji Santralinde Faaliyet Gösteren Buhar Kazanının NDT Tabanlı Periyodik Kontrolü

NDT Based Periodic Control of Steam Boiler Operating in Power Plant

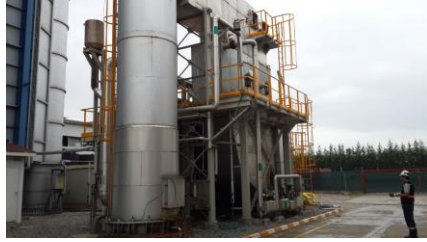
- Gerekli izin kağıtları alınarak buhar kazanının gaz girişleri kesilerek, İSG uzmanı ile gaz ölçümlerini yaptıktan sonra saat 10:40' da cehennemlik menholünden içeri girildi. (Resim 1, 2, 3)

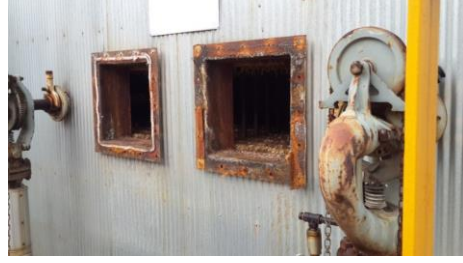
Resim 16

- 1. kattaki Economizer ecobundle bölümünün menhol kapakları açıldığında finli borularda (bundle) çok yüksek miktarda katılaşmış ve kükürtümsü yapı ile karşılaşıldı. Enerji santralının yetkilileriyle birlikte geçmiş dönemlerde yapılan bakımların raporları incelendiğinde söz konusu kükürtümsü yapının geçmiş dönemden kalma olduğu anlaşıldı. Konu Bakım Müdürü'ne aktarıldığında fuel oil yakıtın kullanıldığı dönemlerden kalma bir oluşum olduğu bilgisi alındı. Enerji verimliliğinin artırılması amacıyla söz konusu yapı her bir fin diliminden kazınmak suretiyle temizlendi. (Resim 16, 17, 18)

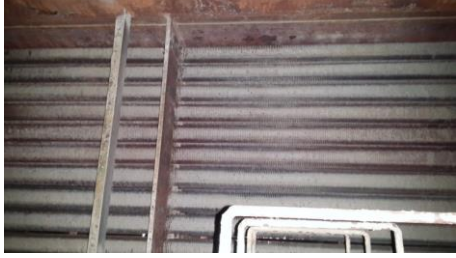
Resim 19

- 2. kattaki Economizer ecobundle bölümünün menhol kapakları açıldığında aşağı bölgede kalan finli boruların (Bundle'ların) sağlam ve temiz olduğu (kükürtümsü yapının olmadığı) görüldü. (Resim 19, 20)

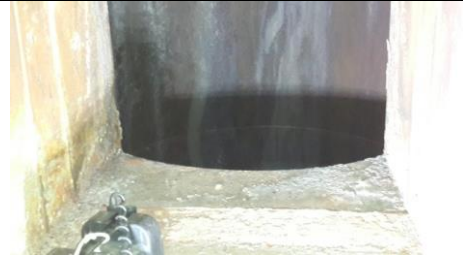
Resim 22

- 2. kattaki Economizer ecobundlelerin üzerinden baca bölgesine geçilerek gerekli incelemeler yapıldı. Baca bağlantı bölgesinde yoğun miktarda korozyon oluştuğu görüldü. (Resim 21, 22, 23)

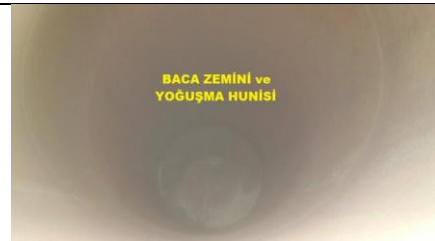
Resim 24

- Bacanın dip kısmı ve yoğunlaşma hunisinin kontrolleri yapıldı. Yapılan kontrollerde herhangi bir olumsuzluğa rastlanmadı. (Resim 24)
- Bacanın çıkış bölgesinde yapılan kontrollerde herhangi bir olumsuzluğa rastlanmadı. (Resim 25)

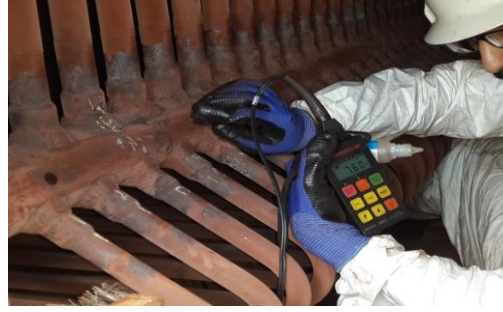
Resim 26

- Geçmiş senelerde kazanın birçok noktasından yapılan kalınlık ölçümleri yine aynı noktalardan yapılmıştır. Söz konusu ölçümler ultrasonik kalınlık ölçüm cihazı ile yapılmış ve elde edilen değerler kayıt altına alınarak bir önceki senenin verileri ile kıyaslanmıştır. (Resim 26)

- Akredite kontrol kuruluşundan gelen kontrolör ile yaptığımız incelemelerde geçmiş dönemde yapılan ölçüm noktalarına ait ölçüm noktalarının markalanmış şekilde duruyor olduğu görülmüş ve yeni ölçümlerde aynı noktalardan yapılmıştır. Bu nedenle korozyon ve yıpranma oranlarının geçmişe dönük şekilde takip edilmesi olası büyük duruşları önleyecektir.
