DEPREM VE ÇEVRESEL ETKİLER ALTINDAKİ YIĞMA BİNALARIN DAVRANIŞI

Barış Erdil^{1,*}, Fuat Korkut¹, Mahsum Aydın¹, Namık Yaltay¹

Anahtar Kelimeler: Yığma bina, deprem performansı, çevresel etkiler

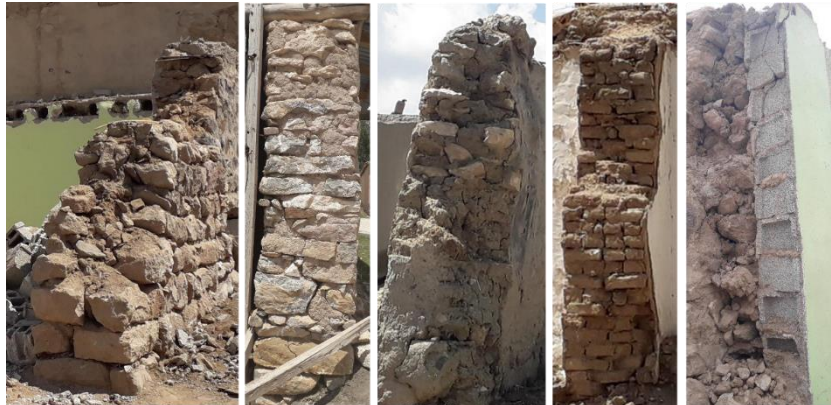
Şekil 2. Köylerde gözlenen duvar kesitleri

İnceleme yapılan köylerde taşıyıcı duvar malzemeleri çok fazla farklılık göstermektedir. Alanda moloz taşlar, görünür yüzeyi düzeltilmiş taşlar (çoğunlukla kalkerli kumtaşı), kerpiç ve briket gözlenmiştir. Şekil 2, duvarların enine kesitini göstermektedir. İçi boş tuğla blok duvarlar dışındaki duvarlar 15 yıldan daha eskidir. Yük taşıyan duvarların ana unsuru olmasına izin verilmesinde düşük dayanımlı ve daha fazla boşluklu içi boş tuğla bloklar, düşük maliyeti ve kolay işlenebilmesi nedeniyle son 15 yılda tercih edilen malzeme olarak görülmüştür. Kerpiç duvarlar ise genellikle 60 cm kalınlığında olup, duvarın bir katmanı 30 cm genişliğinde iki kerpiç ünite ve üzerindeki katman 15-30-15 cm genişliğinde tuğladan oluşmaktadır. Nadir de olsa sahada nispeten ince kerpiç duvarlar da görülmüştür.

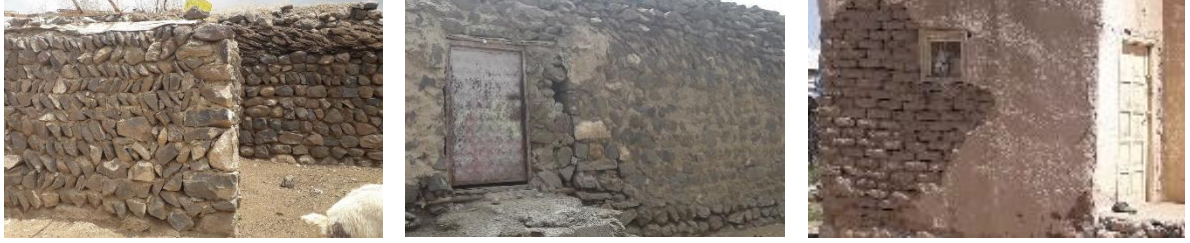
Şekil 3. Duvar örme teknikleri

Konutlar birbirine yakın olmasına rağmen bölgede birkaç farklı yapım tekniği görülmüştür. Bu durum standartların veya yönetmeliklerin duvar yapım tekniğini açıkça belirtmemiş olmasına bağlanabilir. Şekil 3'te görüldüğü gibi, balık sırtı stilinde, rastgele moloz duvar stilinde, düz duvar stilinde duvarlar

inşa edilmiştir. Malzemeden ve yapım tekniğinden, insanların bölgede ulaşabildikleri en ucuz ve zahmetsiz malzemeler ile binalarını inşa ettiği gözlenmiştir. Bölgedeki sert hava koşulları nedeniyle asıl amaç inşaatı kısa sürede bitirmek olduğundan, inşaat aşamasında depremin göz ardı edildiğini ortaya koyan farklı tür ve büyüklükte birçok malzeme kullanılmıştır.
