Heyelan Bölgesinde Yer Alan Tescilli Yapıları Koruma Önerisi: Germiyan Kilise Örneği

¹ Hatice Çiğdem Zağra ² Hüseyin Uğur Özcan

¹ İstanbul Rumeli Üniversitesi, Sanat Tasarım ve Mimarlık Fakültesi, Mimarlık Bölümü, İstanbul, Türkiye

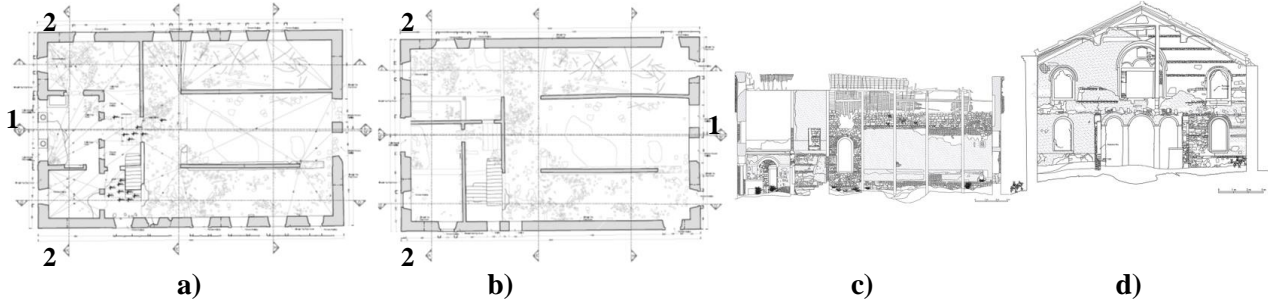
Şekil 3. a. 0,00 Kotu Kat Planı b. +3,30 Kotu Kat Planı c. 1-1 Kesiti d. 2-2 Kesiti

Kilise, doğu batı doğrultusunda konumlandırılmış, 24.5 – 15.5 m ölçülerinde, yaklaşık 7.85 m saçak, 11.30 m mahya yüksekliğinde, bazilikal plan tipindedir. Duvar kalınlığı 80 cm'dir. Yapı, tarihi süreçte farklı fonksiyonda kullanımı nedeniyle plan düzeninde değişikliğe uğramıştır.

Kilisenin beden duvarları heyelanda sağlam kalabilmiş fakat uzun yıllar kullanılmadığı ve bakılmadığı için çatısı yıkılmış ve pencere doğramaları yok olmuştur. Bu durum yapıyı fiziksel çevre koşulları karşısında savunmasız bırakmıştır. Günümüzde okul döneminden kalan muhdes duvarlar ve betonarme yıkılmış merdiven bulunmaktadır. Doğuda bulunan apsisin dairesel formu yok olmuş, batıda yer alan narteks tahrip olmuştur. Yapı zemin kat ve birinci kattan oluşmaktadır. Fakat ikinci katın döşemeleri günümüze ulaşmamıştır. Ahşap tavanın kaplamasının çok az bir bölümünün izleri bulunmaktadır. Beden duvarlarında strüktürel çatlaklar görülmüştür. Kilise genel olarak harap haldedir.
